Root Cause Analysis-Modul 2023

Autoren: Simon Steinecke, Maximilian Brinkmüller, Lennard Schade, Fabio Montefusco, Aaron Reineke, Laurin Lennert Müller, Dino Woelk, Gabriela Märginean, Klaus Mecking

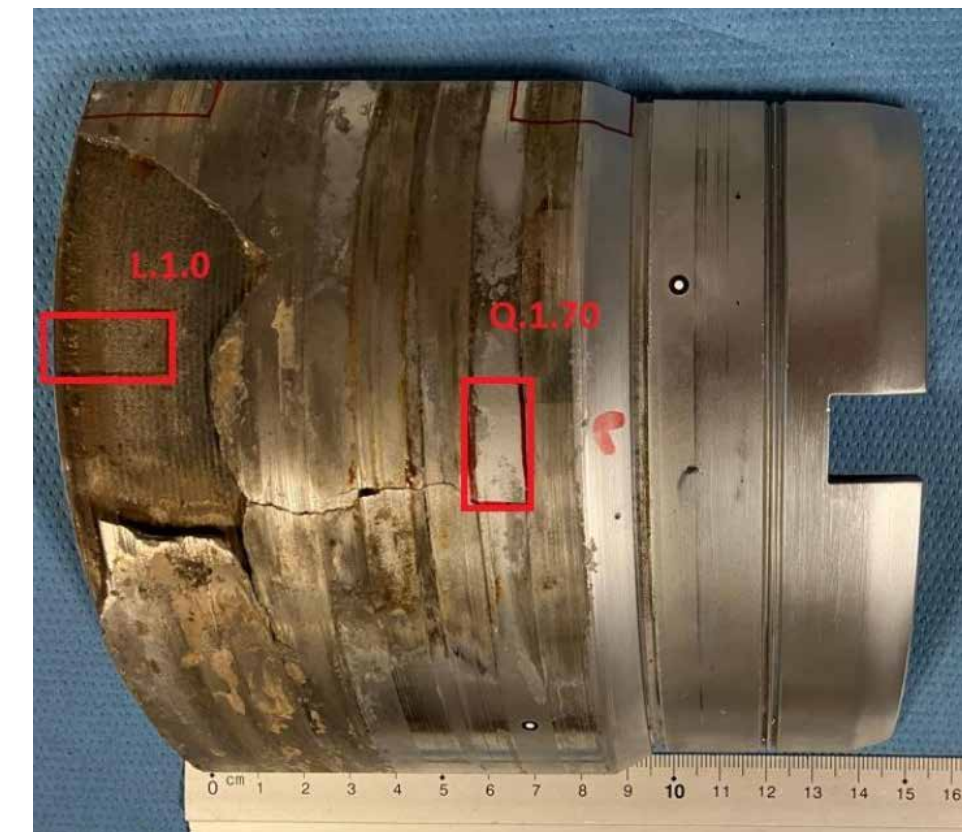
Die Abb. 1 zeigt das beschädigte Bauteil, welches im Rahmen einer Revision aufgefallen war. Hierbei handelt es sich um eine Wellenhülse, die nach einer entsprechenden Abnutzung mittels Thermischen Beschichtens aufgearbeitet wird. Die dargestellte Komponente ist nach einer ungewöhnlich kurzen Einsatzdauer und wegen des intensiven Schadensbildes als nicht mehr aufarbeitbar deklariert worden.

Abb. 1: Übersichtsaufnahme der beschädigten Komponente mit rot markierten Bereichen für die Probenentnahme

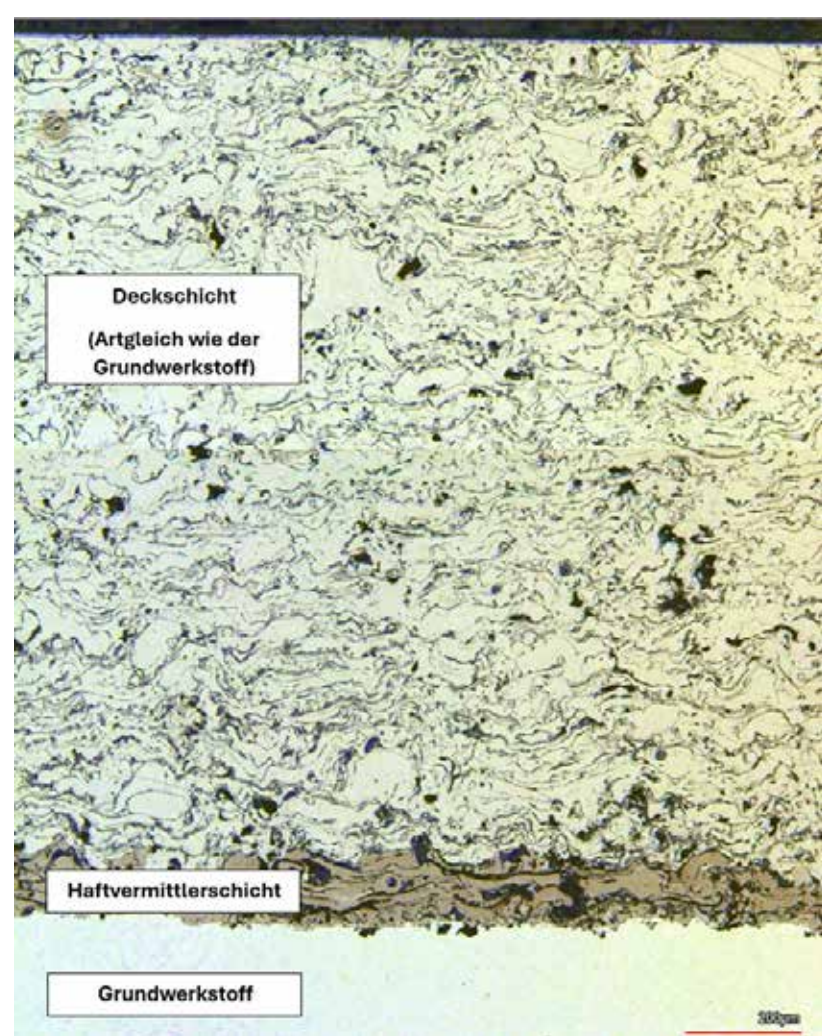
Abb. 2: CLSM-Übersichtsaufnahmen des Schichtaufbaus bei Vergrößerung x20

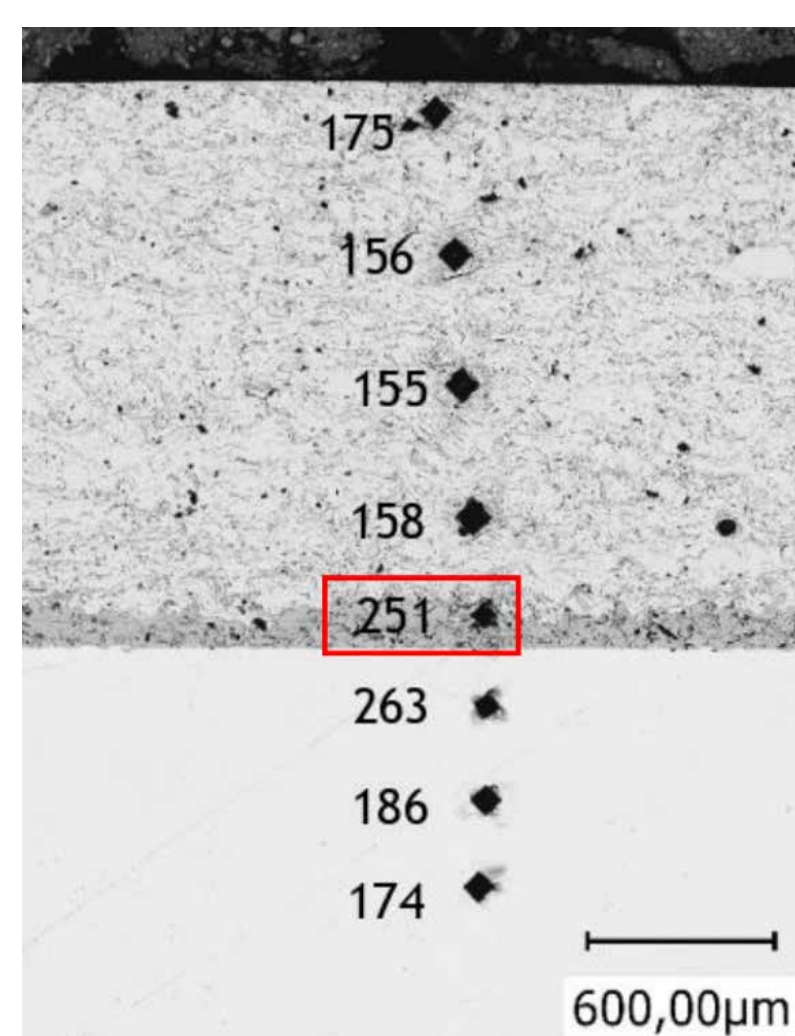
Die Untersuchungen zeigten, dass es sich um eine bereits neubeschichtete Hülse handelte, bei der ein Schichtsystem aufgetragen wurde (siehe Abb.2). Durch die Messung des Härteverlaufs wurde identifiziert, dass die Haftvermittlungsschicht einen unzulässig hohen Härtewert hat, wie in der Abb. 3 (siehe rote Markierung) zu erkennen ist. Im Bereich Haftvermittlungsschicht und zu den angrenzenden Bereichen wurde die Rissneigung untersucht, wie in der Abb. 4 zu sehen ist. Die Risse bilden sich entlang der Oxide aus, die sich in der Haftvermittlungsschicht gebildet haben.

Abb. 3: Darstellung des Härteverlaufs vom Grundwerkstoff bis zur Deckschicht

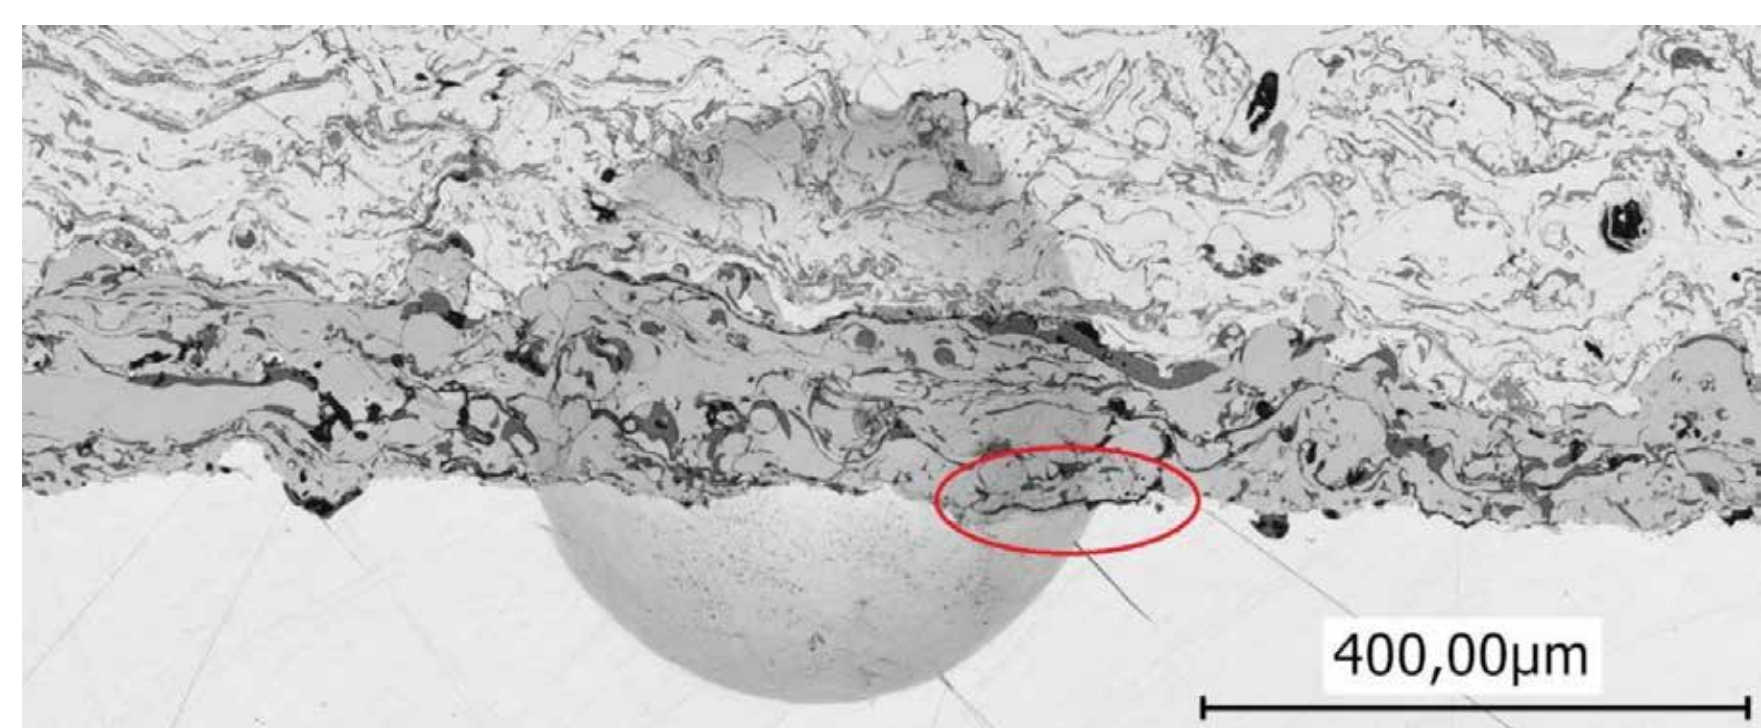
Abb. 4: CLSM-Aufnahme bei x20 Vergrößerung der Rissneigung mittels Brinell-Verfahren mit roter Markierung der Rissausbreitung entlang der Oxide innerhalb der Haftvermittlungsschicht

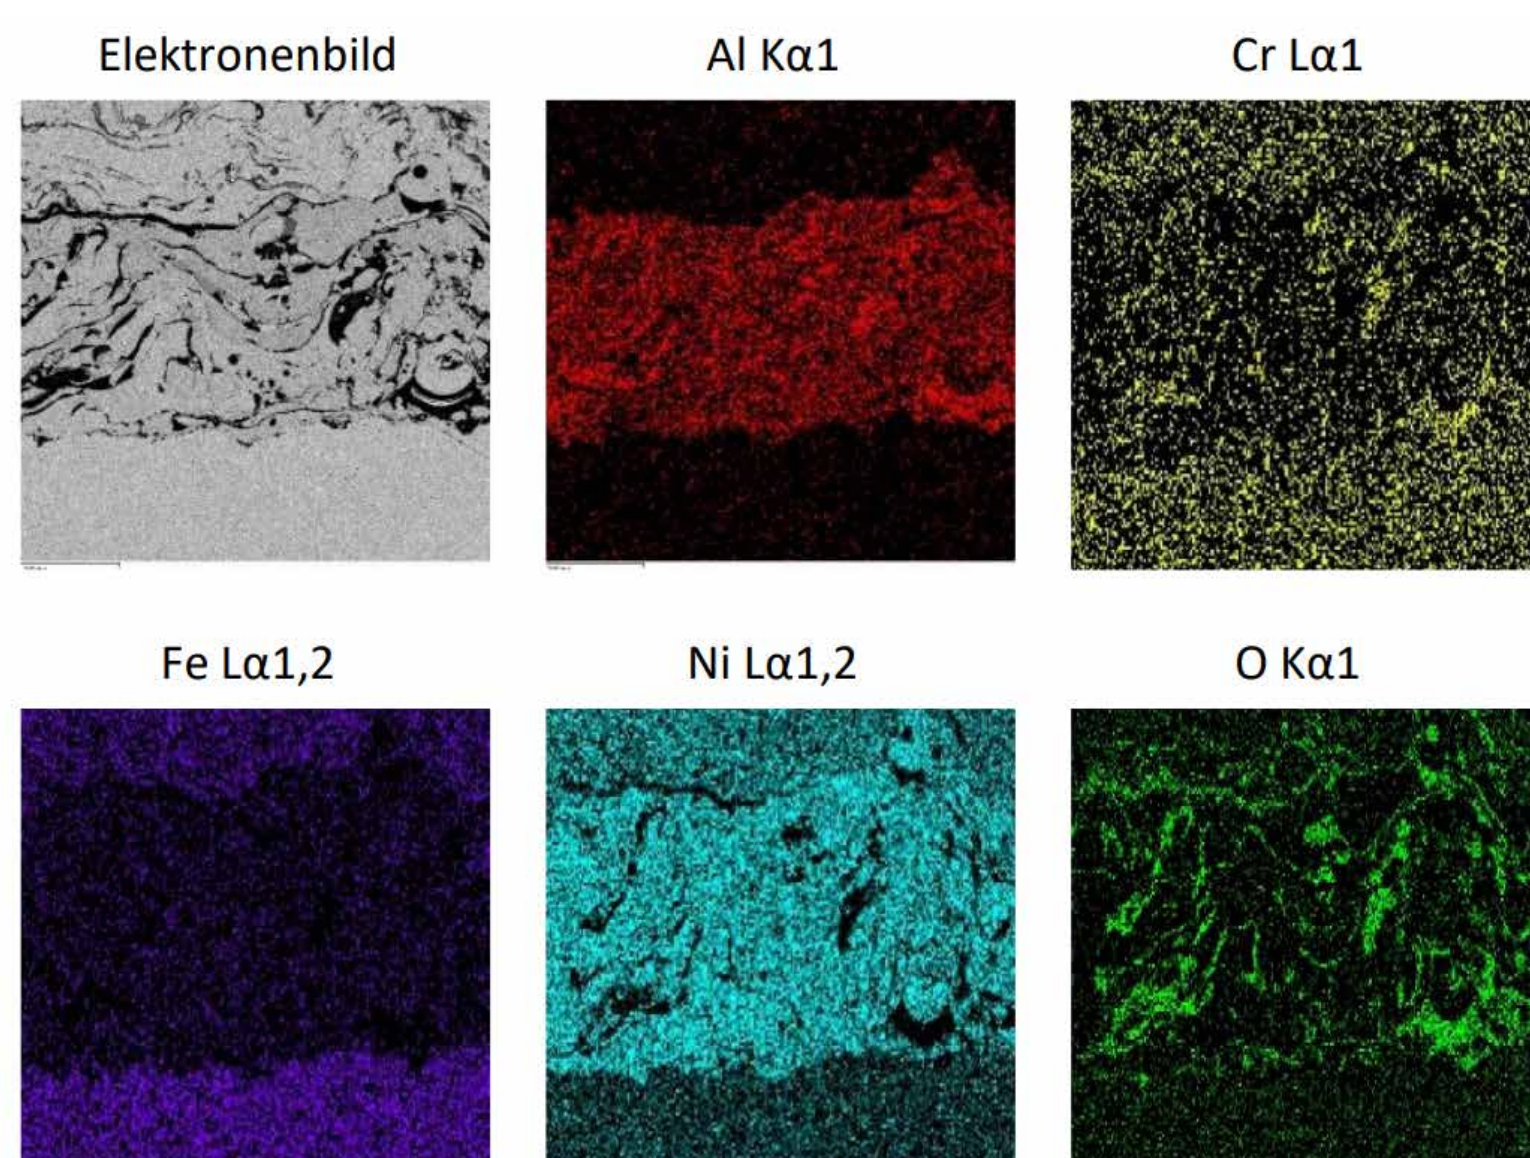
Bei den REM-Untersuchungen wurde festgestellt, dass ein hoher Oxidanteil in der Haftvermittlungsschicht vorliegt, was das EDX-Mapping zeigt (siehe Abb. 5). Dieser Anteil an Oxiden ist für die erhöhte Rissneigung verantwortlich und führte in erster Linie zum verfrühten Versagen der Beschichtung.

Abb. 5: EDX-Mapping der Haftvermittlungsschicht

- Erhöhter Oxidanteil induziert eine höhere Rissneigung aufgrund einer Inhomogenität in der Haftvermittlungsschicht.
- Durch die Koaxialitätsabweichung wurde ein Verkippen der Hülse induziert, wodurch sich durch ungleichmäßige Kraftverteilung die Risse schneller ausbreiteten.
- Es sind die Beschichtungsparameter anzupassen, um die Oxidbildung zu vermeiden. Nach der Aufarbeitung ist die Koaxialität zu kontrollieren.

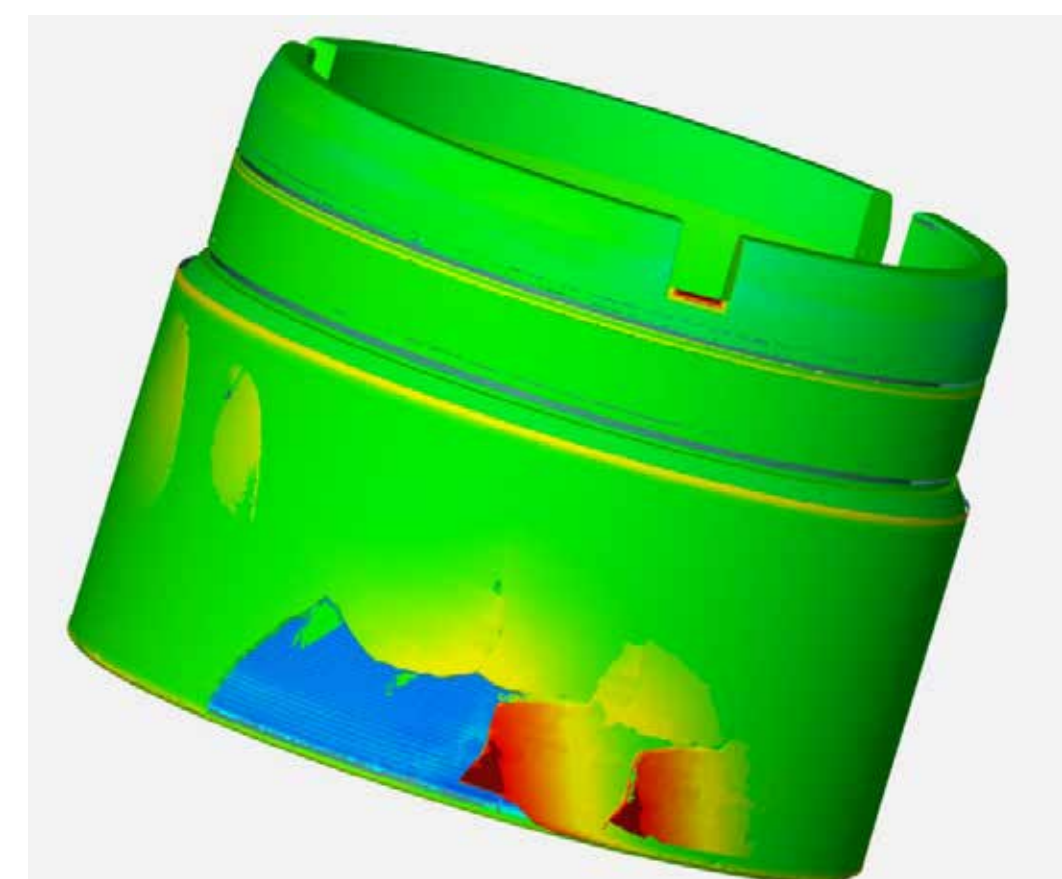
Zusätzlich zu den mikroskopischen Untersuchungen wurde das Bauteil im Vorfeld 3D-vermessen, wie die Abb. 6 zeigt. Im Zuge dessen wurde festgestellt, dass die Innenpassungen der Hülse unzulässige Abweichungen in der Koaxialität aufwiesen. Dies erzeugte einen zusätzlichen Kippereffekt, wodurch der Schaden schneller vorangetrieben wurde.

Abb. 6: Exemplarische Darstellung der 3D-Bauteilvermessung
